Weltweite Instandsetzungen mit PolymerMetal[®]

REP-#035

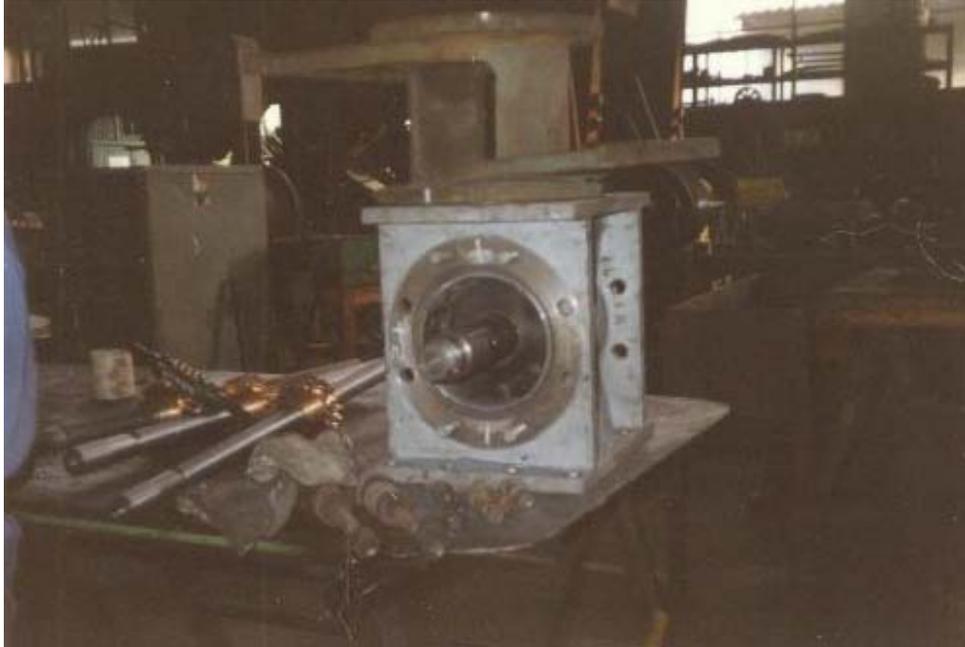
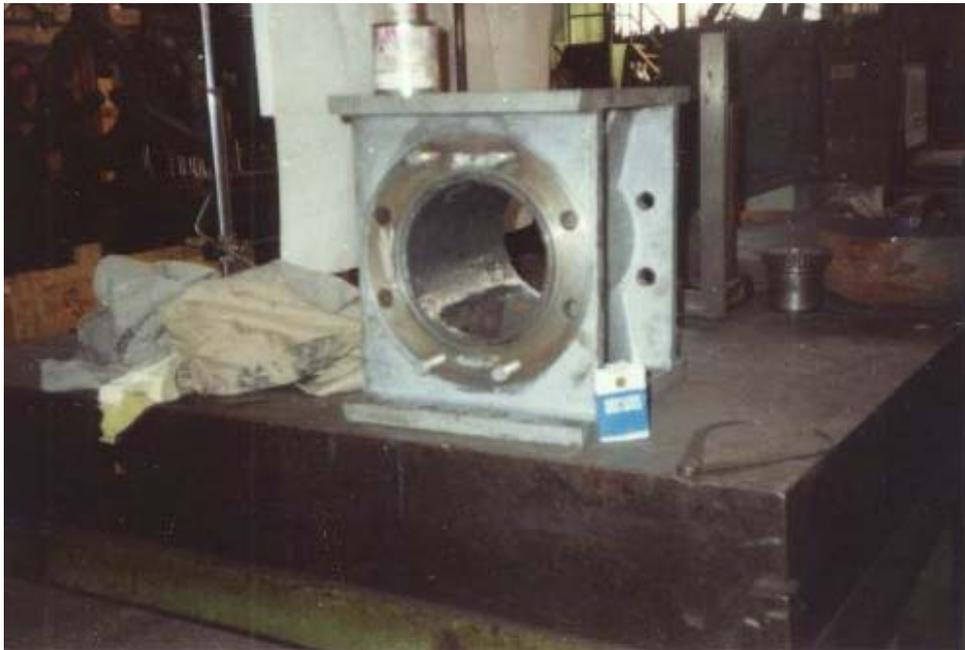
Der obere Teil eines Pumpenflügelrades zur Abfüllung von fertigem Zement in Säcke war starkem Verschleiß durch Abtragung und Abnutzung ausgesetzt. Zwischenzeitlich wurde versucht, die Wiederherstellung durch Auftragsschweißen herbeizuführen. Die endgültige Instandsetzung wurde mit Ceramium pastös und Härter CE durchgeführt.
